## 「第8回 中部縦貫自動車道事業費等監理会議」を開催しました。

おおのあぶらさか くずりゅうあぶらさか  
～大野油坂道路(九頭竜・油坂区間)の開通見通しについて～

**中部縦貫自動車道事業費等監理会議資料**

# 有識者検討会(概要)

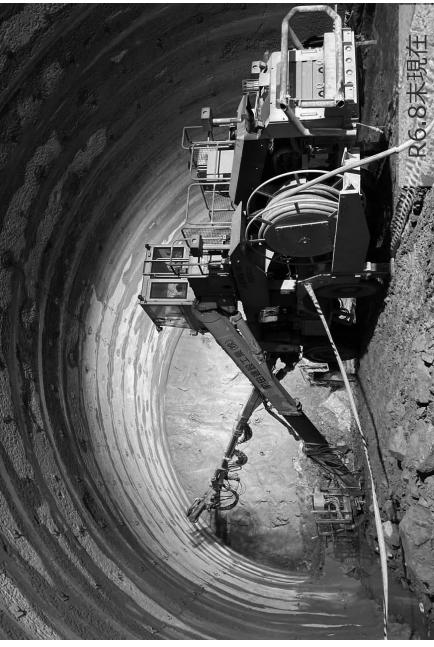
おおたに  
大谷トンネルの掘削状況

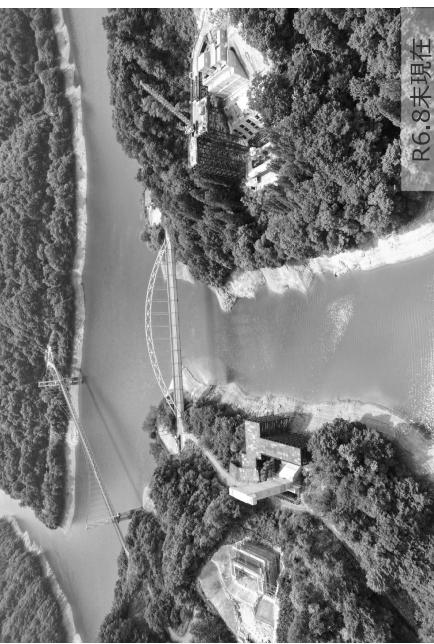
しまはんばた  
新子馬巣谷橋の状況

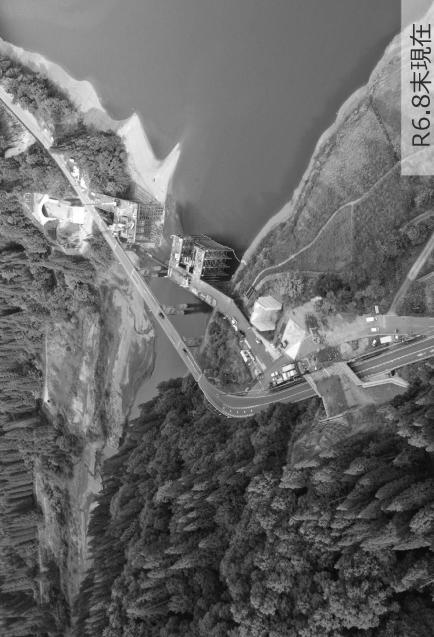
しもはんばた  
新林谷橋の状況

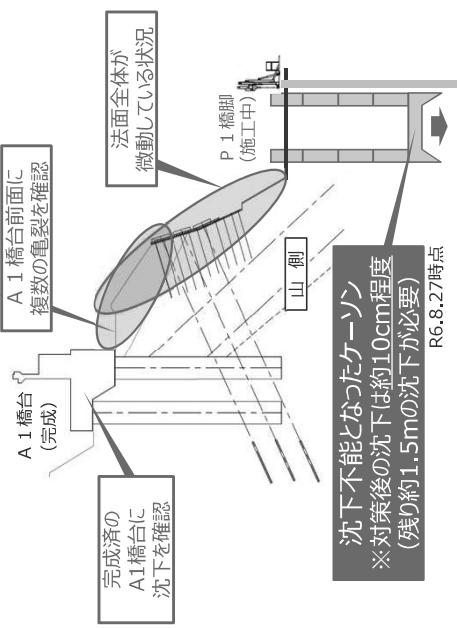
■図1 下部工事と周辺の状況

日付 R6.5.11 P1橋脚ケーソン沈下不能

R6.5.13 法面前張／A1橋台前面に複数の亀裂確認

R6.8.1 A1橋台前面に新たな亀裂確認

A1橋台：6cmの沈下を確認

- ・ 沈下不能となつたP1橋脚周りの局所的な変状だけではなく、A1橋台前面の法面の亀裂等や、近接する完成済のA1橋台に沈下の動きが確認されていることを勘案すると、橋脚周辺の局所的、表面的な崩壊だけではなく、広範囲で地盤が動いている可能性も否定できない。
- ・ 施工安全性や構造安全性の確保の観点から、詳細な調査を行い、法面の変状範囲を確認した上で対策を検討すべき。
- ・ 橋台前面の法面の天端に新たな亀裂も確認されるとともに、法面が日々変化していることから、状況が急激に動く可能性も否定できないので、モニタリング等、引き続き、状況を監視すること。

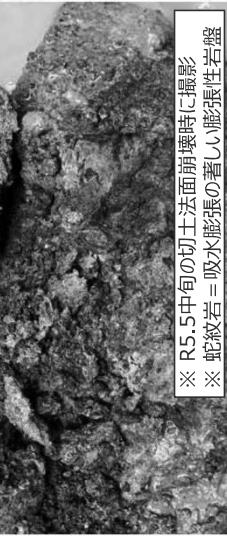
■写真3 蛇紋岩（切土法面を構成する地質の一部）

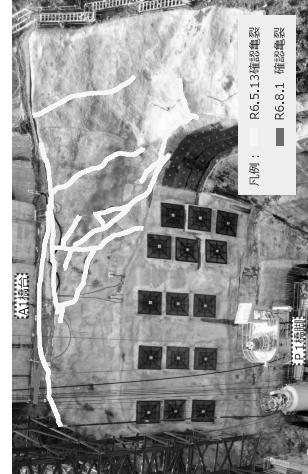
■写真2 A1橋台前面の亀裂状況

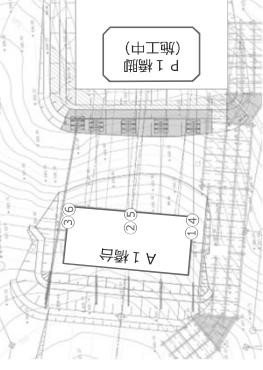
側点	完成時からの沈下量 (mm)
①	-68
②	-58
③	-51
④	-65
⑤	-58
⑥	-53

■図2 A1橋台の沈下状況

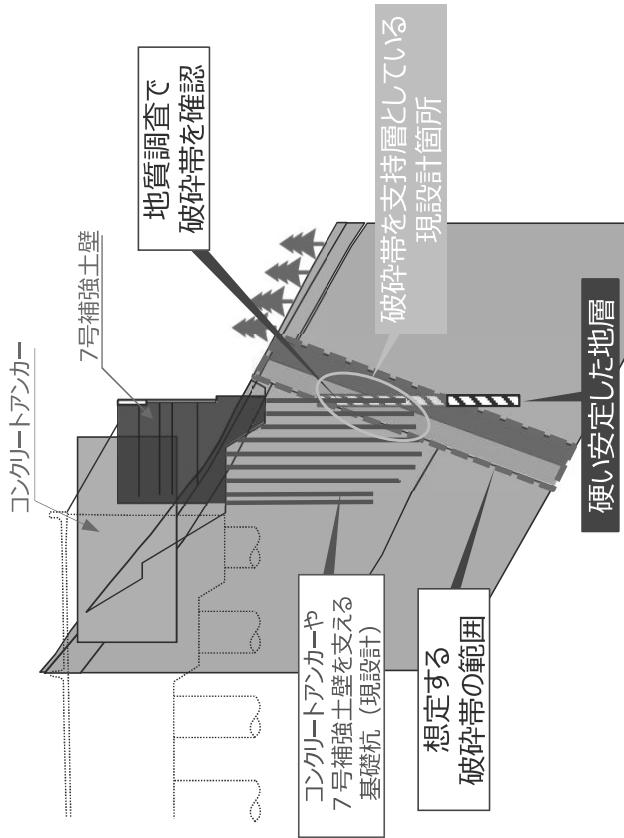
■ 図1 上部工事課題の概要

- ・ 事前のボーリング調査の数メートル先において、異なる地層が出現することはよくあるが、事前に予測することは困難。
- ・ 現行設計で計画されている基礎杭近傍の地盤に確認された破碎帯はすべり面となる可能性があるため、供用中に必要な道路機能を確保する観点から破碎帯や周辺の地質・地盤の情報も踏まえて設計を見直す必要がある。

(上部工事について)  
△ 当該地盤を支持層とする現設計の見直しが必要。

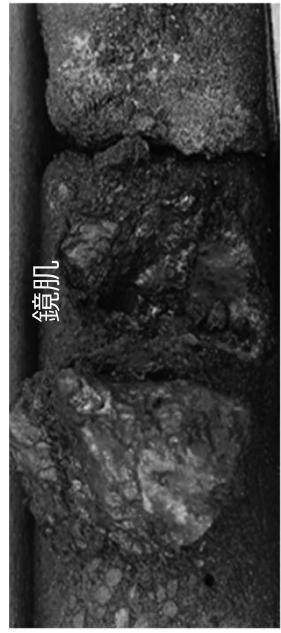
- 破碎帯は断層運動によって発生する。
- 断層面であることを裏付ける、断層運動の際に摩擦によつて磨かれて、滑らかで光沢を有する面などが認められる。【通称：鏡肌】(写真1、写真2)
- 断層面の周辺には、断層面の部分にある岩石が摩擦などによって破壊され、手でこわせるほど軟弱で粉々になつた粘土状の岩石などが確認できる。【通称：断層ガウジ】(写真2)
- 以上等より、当該地層は破碎帶であり、変形・緩みの発生や荷重によるすべり面となる可能性がある。

■ 写真1 高角度の断層面

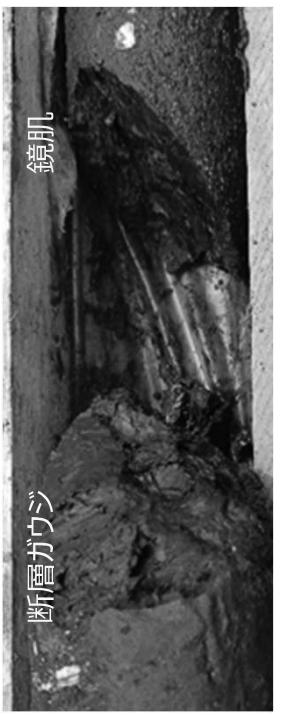
■ 写真2 断層ガウジと鏡肌

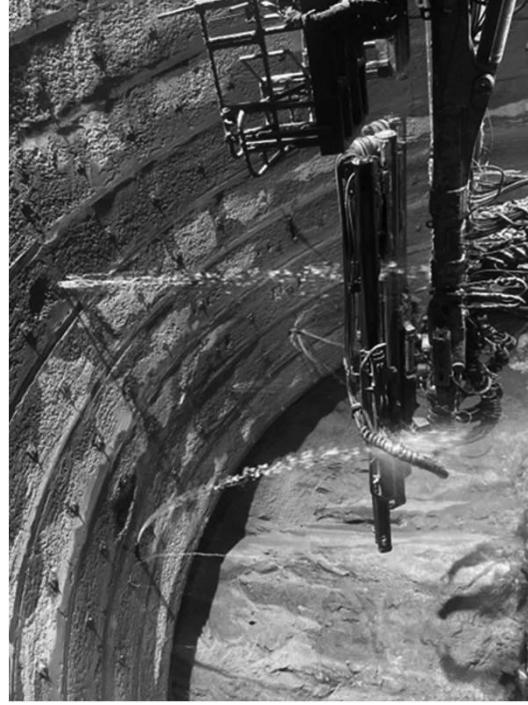
- 大谷トンネルは現在掘削中で、令和6年8月末現在、2,853mのうち2,593mの掘削が完了（約91%）。
- これまで、地山状況の悪化や集中湧水による進捗低下し、約2ヶ月の遅れが発生。
- 現在も、掘削中の想定以上の湧水に施工が難航している状況。
- また、令和6年8月29日には、掘削が完了したトンネル側面からの土砂流出や支保工・ロックボルトなどの変状が発生。

■写真2 ロックボルト孔からの湧水状況

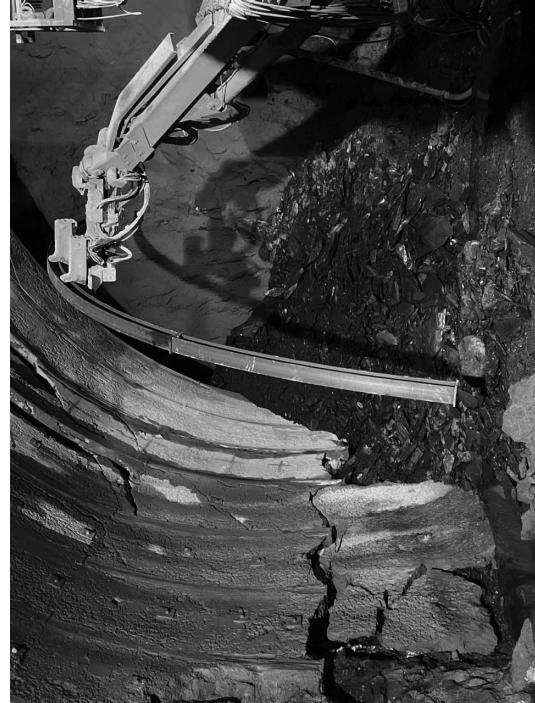
■写真3 土砂流出の状況

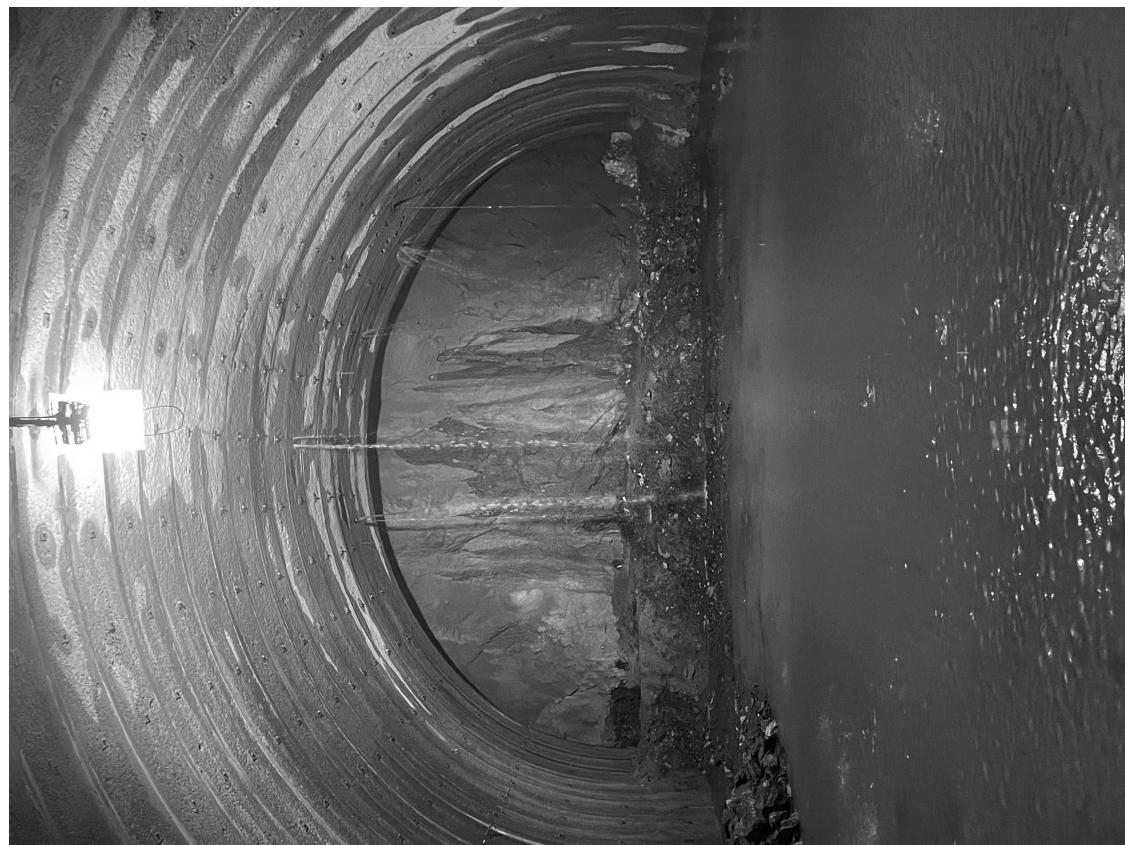
■写真1 ロックボルト孔からの湧水と孔内の水没状況
